Puntos de Descargas a Cuerpos de Agua

Región No. 3

Sector: Villa Prades

Cuerpos de Agua: Laguna San Jose

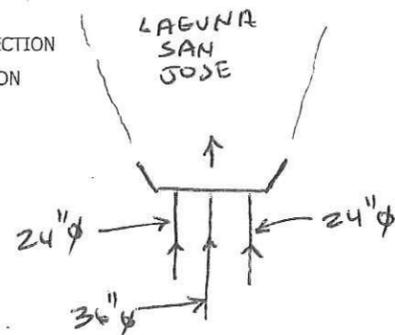
- HEAD WALL  
 TYPE B 2-24"φ & 1-36"φ  
 TYPE D  
 CONCRETE END SECTION  
 METAL END SECTION  
 ESPECIAL  
 TUBO

- ROTO  
 COLAPSADO  
 BAJO NIVEL FREATICO
